1. Podstawa opracowania.

2. Zakres opracowania projektowego.

3. Opis stanu istniejącego.

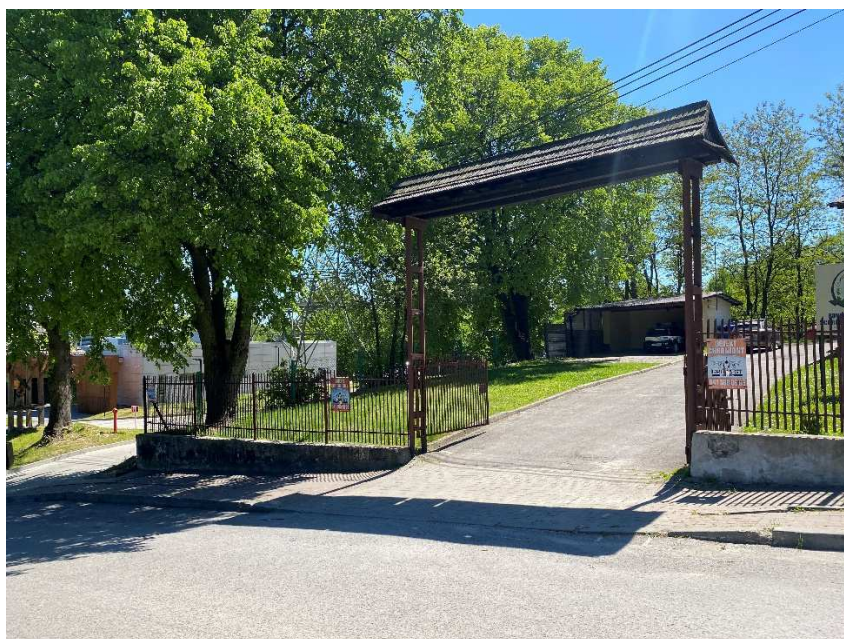
3.7.1.

- 3.7.1 – Brama wjazdowa ogrodzenia frontowego.
- 3.7.2 – Ogrodzenie frontowe.
- 3.7.3 – Palenisko (proj. lokalizacja altany rekreacyjnej)
- 3.7.4 – Taras przed wejściem głównym.
- 3.7.5 – Istniejąca pochylnia przed wejściem zachodnim.
- 3.7.6 – Schody zewnętrzne przed głównym wejściem do budynku.
- 3.7.7 – Posadzka tarasu północnego – wejście główne.
- 3.7.8 – Wejście zachodnie do budynku (proj. lokalizacja podnośnika platformowego).
- 3.7.9 – Wnętrze budynku schroniska.
- 3.7.10 – Widok ogrodzenia od strony południowej (ogrodzenie do wymiany).

- 3.4. Ogrodzenie frontowe z pręseł stalowych na cokole betonowym. Ogrodzenie usytuowane jest w pasie drogowym – w odległości od 1 do 1,3 m od granicy działki. Ogrodzenie ze spadkiem – różnica poziomów pomiędzy najwyższym a najniższym punktem cokołu to ok. 4m. Pozostałą część ogrodzenia wzdłuż działek sąsiednich stanowi siatka stalowa i płyty betonowe. Ogrodzenie na całej długości jest w złym stanie technicznym. Przęsła noszą ślady korozji. Cokół części frontowej posiada liczne pęknięcia.
